张家港市澳洋呢绒有限公司
土壤污染隐患排查报告及自行监测
工作方案

编制单位：江苏锐革环境科技有限公司

张家港市澳洋呢绒有限公司 土壤污染隐患排查报告

张家港市澳洋呢绒有限公司 土壤和地下水自行监测方案

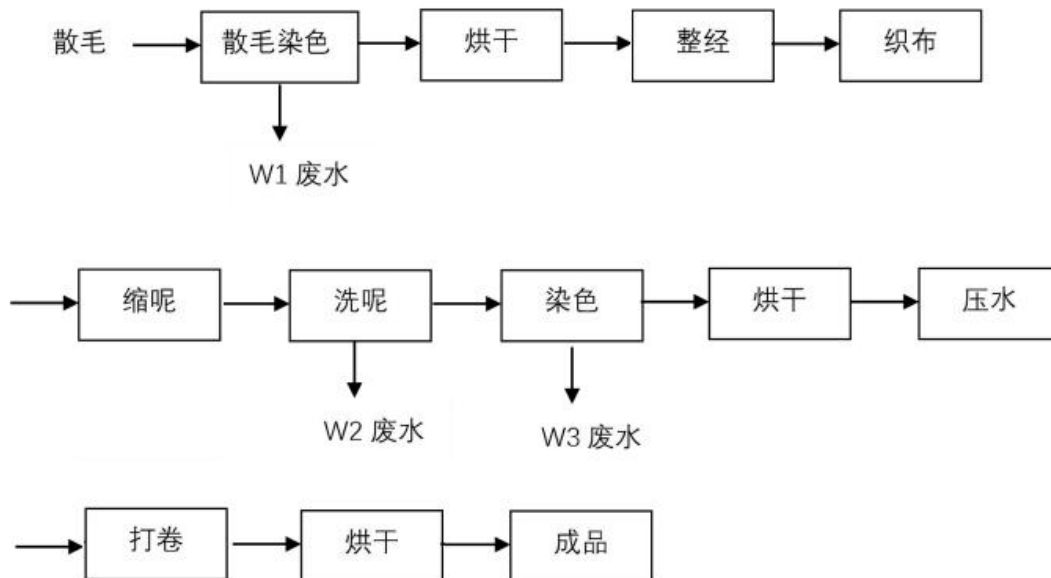
图 2.4-1 生产工艺流程图

染色, 将散毛在染料、助剂溶液中以一定的温度、压力、时间进行染色; 脱水, 通过脱水机将染好色的散毛脱掉水分, 再经过烘干机烘干;

整经, 将若干根经纱按一定的长度, 分批卷绕到整经滚筒上, 然后做成经轴; 织造, 经纱与纬纱交织成布; 坯布, 下机布经检验、修补布面疵点而成胚布;

缩呢, 通过辊状物体加压, 将织物的门幅收窄, 增强布的密度; 洗呢, 将织物放在水中进行清洗, 去除织物油、助剂等物质; 染色, 白色胚布需要染色, 将织物放入染缸经过一定温度和时间上色; 烘干, 将织物通过烘干机进行烘干。压水, 通过三辊轧车将织物打湿

使织物毛面柔顺；打卷，通过打卷机，进行 12 小时的湿打卷，使毛面柔顺；烘干，通过烘干机里一定的压力和温度将织物烘干；成品，包装成卷。

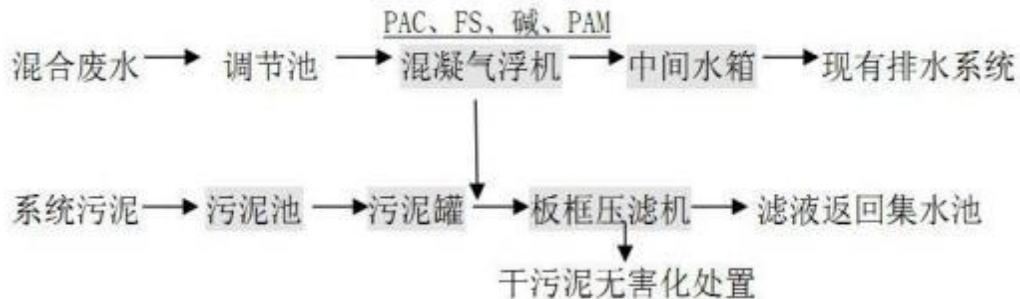
图 2.4-2 生产废水处理工艺流程图

生产废水暂存于废水收集池中，通过水泵打入调节池，调节混合水质水量，均化水质；调节池的混合废水用泵提升进入现有混凝气浮池，在气浮池的混凝反应区投加 PAC、PAM、碱等进行混凝反应，然后进入气浮溶气区，并在后段进行泥水浮选分离处理，将废水中的轻质悬浮物质浮选与水面上，经刮渣机刮除，混凝气浮可以去除绝大部分 SS、部分色度及 COD。气浮浮渣进入污泥收集并处理，气浮出水自流进入中间水箱缓冲收集后用泵排入张家港市南城污水处理有限公司。气浮浮渣定期用压滤机脱水干化后处置，压滤液返回集水储罐。

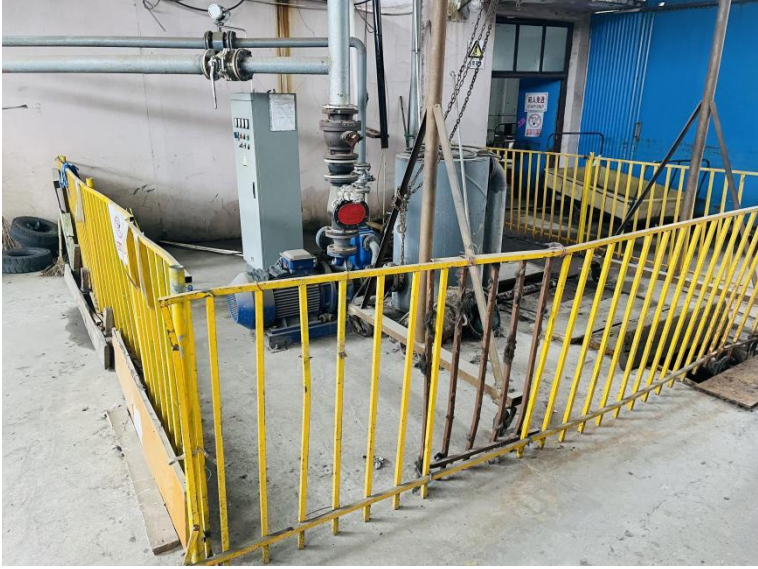
序号	位置/名称	现场情况
1	废水收集池

目视排查结果：废水收集池为地下储存池，位于染料仓库北侧，约 200m³，水池内部有防渗措施，设有围栏等安全防护措施；废水处理区域的废水处理池为钢制，放置在水泥硬化的车间内，池体侧面有警示牌。现场未发现溢流、泄露现象。

排查结果：企业目前对废水处理池以及废水收集池维护措施完备，未见渗漏迹象，管理制度完善，该区域土壤污染隐患可忽略。

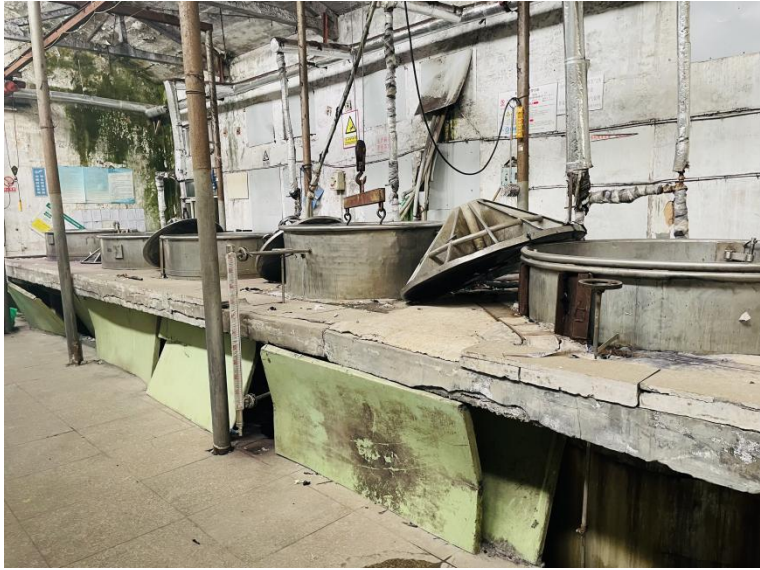
染色车间

染色车间：地面为水泥硬化，染缸位于水泥硬化的围堰中，废水通过管道进入废水收集池收集再处理。

排查结果：织造整经车间对土壤的污染可能性可忽略，染色车间和后整理车间如果遇到助剂撒漏或翻到或者生产废水泄露，存在污染土壤和地下水的隐患。

（3）建议完善涉及用水设备的染色车间以及后整理车间的防渗防泄漏措施，加强对生产废水的收集和处理。

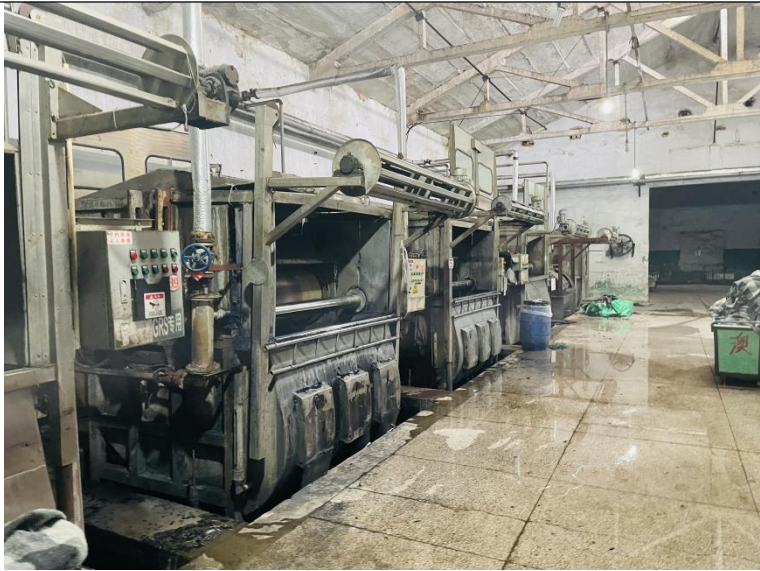
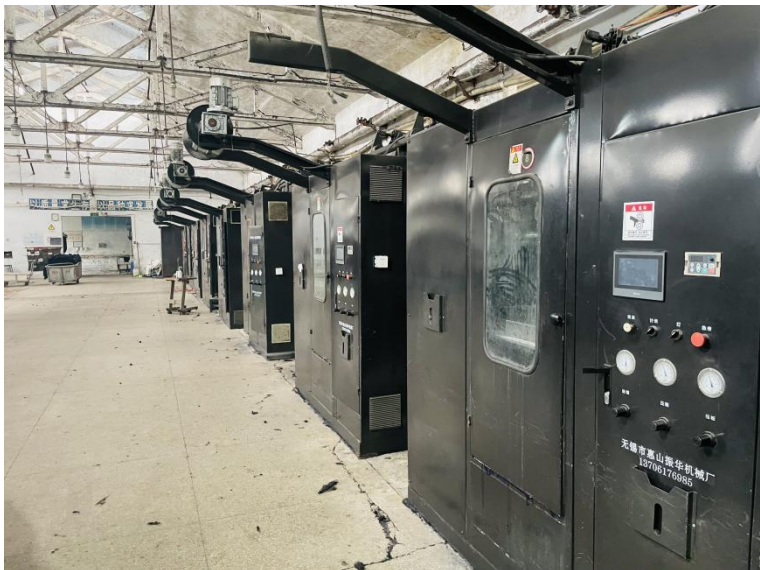
后整理车间

后整理车间：地面为水泥硬化，主要涉及废水产生的设备为洗呢机。废水通过围堰和管道进入废水收集池收集再处理。

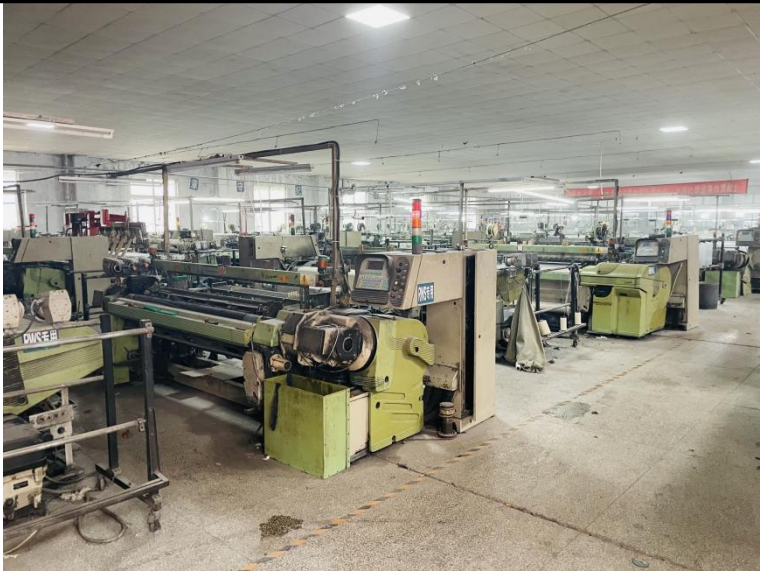
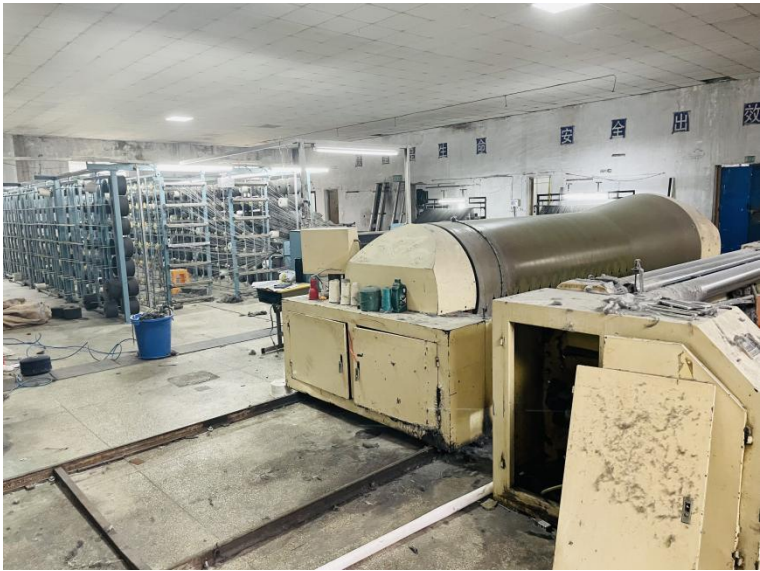
3 织造整经车间

织造整经车间：地面为水泥硬化，车间无废水产生，现场干净整洁。

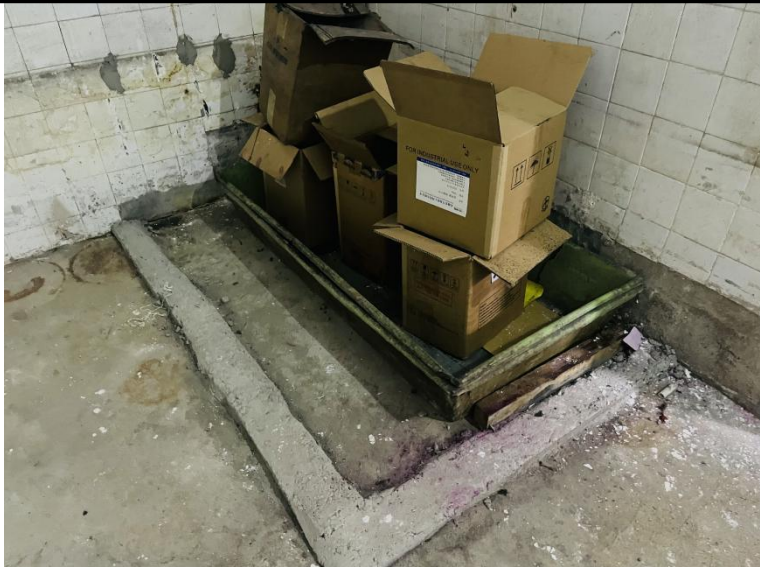
序号	位置/名称	现场情况
1	危废仓库

目测排查结果：危废仓库门口有张贴危废警告标识，管理责任制度和台账悬挂张贴于墙上。地面硬化，危废堆放在托盘上，避免暂存过程中对土壤产生污染。危险废物均由有资质公司处理。

排查结果：危废仓库的土壤污染风险可忽略。

企业名称			张家港市澳洋呢绒有限公司	所属行业		C172 毛纺织及染整精加工
现场排查负责人（签字）			严梦佳	排查时间		2022.3.1
序号	涉及的工业活动	重点场所或重点设施设备	位置信息（如经纬度坐标，或者位置描述等）	隐患点	整改建议	备注
1	其他活动区	危废仓库	厂区南侧	地面无防腐防渗措施，危废放置在托盘内，若泄露未及时处理溢流到地面，对土壤可能造成污染	加强对危废仓库的管理，按照要求对地面进行防渗防泄漏处理或者将危废放于防腐防渗防泄漏的托盘中	
2	货物的储存和传输	染料仓库	厂区南侧	固态助剂和液态助剂均直接堆放在水泥硬化的地面，如果发生翻到或者泄露，会对土壤和地下水产生隐患	液态助剂暂存区域加强防渗防泄漏措施（如放置在防泄漏托盘中或者地面进行进一步防渗防泄漏处理），并加强使用过程的管理，减少使用过程的洒落情况

序号	整改对象	涉及区域	整改措施	进度安排	负责人	资金预算 (万元)
1	危废仓库	危废仓库	加强对危废仓库的管理,按照要求对地面进行防渗防泄漏处理或者将危废放于防腐防渗防泄漏的托盘中	2022 年 8 月之前整改到位	吴斌	15
2	染料仓库	液态助剂区域	液态助剂暂存区域加强防渗防泄漏措施(如放置在防泄漏托盘中或者地面进行进一步防渗防泄漏处理),并加强使用过程的管理,减少使用过程的洒落情况	2022 年 5 月之前整改到位	吴斌	4

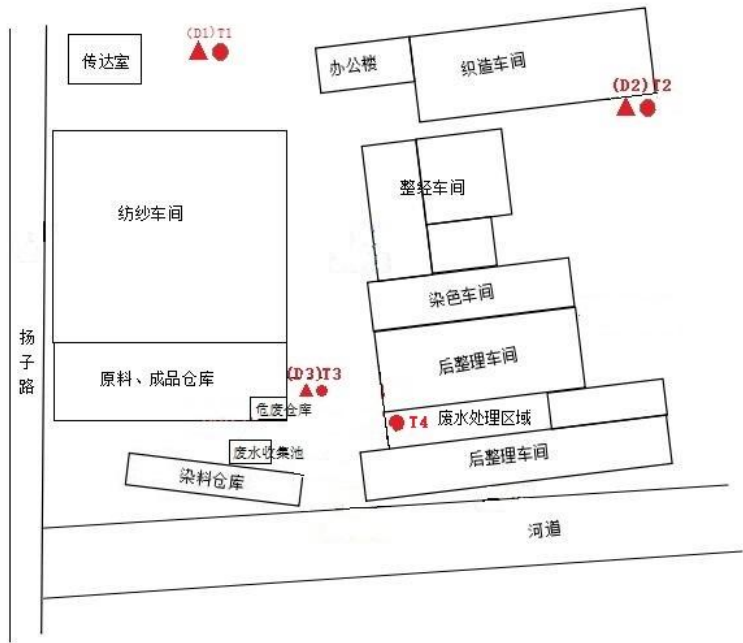
图 6.1-1 监测布点图

布点类型	编号	布点位置	备注说明
土壤点位	T1	厂区办公楼西侧	对照点
	T2	织造车间的南侧	采集表层土壤（深度 0-0.2m）
	T3	废水收集池北侧	采集深层土壤（略低于废水收集池底部与土壤接触面，深度大约 3-5m）
	T4	废水处理区域附近	采集表层土壤（0-0.2m）
地下水点位	D1	厂区绿化集中区域	对照点
	D2	织造车间的南侧	/
	D3	废水收集池北侧	/

3)T3 点位：位于废水收集池北侧，靠近危废仓库、废水排水系统和废水收集池，隐蔽性重点设施周边深层土壤监测点。如果有渗漏，可以发现问题。

4)T4 点位：位于废水处理区域附近，靠近废水处理区域，如果有渗漏，可以发现问题。

6)D2 点位：位于织造车间的南侧，靠近染色车间和后整理车间，如果废水处理区域、染色车间和后整理车间有泄漏，可以发现其泄漏。
